## ANALISA KEGAGALAN PIPA SUPERHEATER PADA BOILER TIPE PIPA AIR

**Sukadi\*, Novarini\*\***

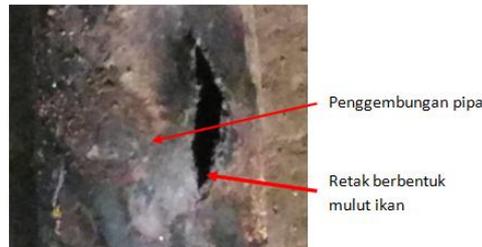
Dari hasil pengamatan secara visual gambar 4.2 didapatkan kondisi pipa superheater mengalami retak dimana bentuknya mirip mulut ikan, dan terjadi pengembangan pipa

Gambar 4.1. Retak pada Pipa *Superheater*

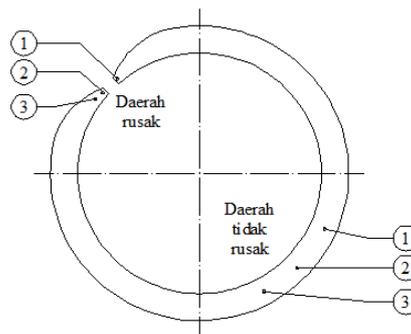
Gambar 4.2. Posisi Pengujian Kekerasan

Hasil dari pengujian kekerasan menunjukkan bahwa pipa pada bagian yang rusak memiliki nilai kekerasan yang lebih kecil dari pada bagian yang tidak rusak. Hal ini dikarenakan akibat dari proses panas berlebih yang terjadi pada saat operasi ketel uap.

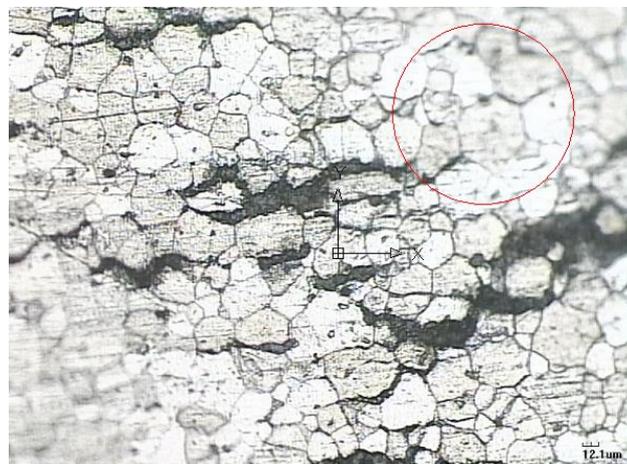
Gambar 4.3. Struktur Mikro pada Bagian Pipa yang Rusak pembesaran 200X

Pada Pipa yang Rusak

$$NA = 8(17 + \frac{12}{2}) = 184$$

$$G = (3,322 \log(184)) - 2,95 = 4,57$$

Dengan melihat tabel 4 ASTM E112-10 maka diameter butiran mikro sebesar 0,0755  $\mu\text{m}$

Dengan ukuran butiran mikro di bagian pipa yang rusak lebih besar disbanding ukuran butiran mikro pada bagian yang tidak rusak maka terindikasi bahwa pada pipap yang rusak mengalami overheating.

Overheating terjadi karena terjadinya deposit (kerak) pada bagian dalam pipa maupun pada bagian luar pipa. Dimana untuk didalam pipa deposit terbentuk akibat dari kotoran yang terbawa dari air umpan ketel uap sedangkan pada bagian luar pipa deposit terbentuk dari kotoran yang terbawa dari abu hasil pembakaran.

Perlu dilakukan penelitian tentang fenomena terjadinya deposit (kerak) yang terjadi baik di dalam maupun diluar dinding pipa *superheater*

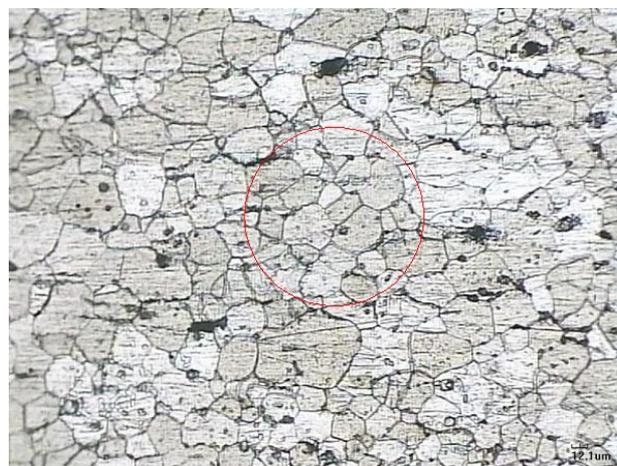
Gambar 4.2. Struktur Mikro Pada Bagian Pipa Yang Tidak Rusak Pembesaran 200X

Dengan melihat tabel 4 ASTM E112-10 maka diameter butiran mikro sebesar 0,0534  $\mu\text{m}$ .
