**TINJAUAN KAPASITAS STRUKTUR BAJA  
BANGUNAN PENJEMURAN KARET PT. MARDEC MUSI LESTARI  
AKIBAT BEBAN RUBBER SHEET**

Pada penelitian ini, struktur baja yang ditinjau adalah bangunan penjemuran karet pada PT. Mardec Musi Lestari dengan kapasitas penjemuran 800ton lembaran karet kondisi basah, dimana bangunan ini dibangun pada akhir tahun 2006 dan selesai pada awal tahun 2007, namun setelah beroperasi lebih kurang 3,5 tahun bangunan tersebut runtuh. Pada saat terjadi keruntuhan dari informasi yang didapat kondisi penjemuran karet dalam kondisi penuh (*fully loaded*) sehingga dimungkinkan bangunan tersebut kelebihan beban (*overloaded*), kemudian dari informasi yang didapat dari pihak pabrik pada saat terjadi keruntuhan kondisi cuaca mendung dan angin kencang, sehingga dimungkinkan keruntuhan disebabkan oleh angin, dan dari beberapa pendapat penyebab keruntuhan disebabkan oleh korosi dan lain sebagainya. Terlepas dari semua kemungkinan yang menyebabkan keruntuhan, pada penelitian ini penulis mencoba untuk menganalisa berapa besar kapasitas beban akibat *rubber sheet* yang mengakibatkan struktur mengalami keruntuhan (*non-linier condition*), dengan menggunakan metode *Pushover* Analis

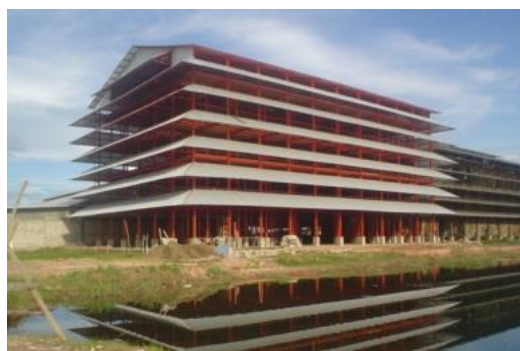
Gambar 2. Photo Bangunan Penjemuran Karet

Penataan ruang bangunan penjemuran karet terbagi dalam beberapa ruangan yaitu ruang jemur karet, jalan *lorry* untuk distribusi lembaran karet dan ruang *elevator* untuk mengangkut lembaran karet kemasing-masing lantai. Jumlah kamar ditentukan berdasarkan lebar bentang antar kolom arah melintang dan memanjang, dimana jarak antar kolom 4m sehingga satu kamar ukurannya 4m x 4m. Jumlah kayu penggantung untuk satu kamar 38 batang, sehingga lembaran yang dapat dijemur dalam satu kamar berjumlah 114 lembar karet.

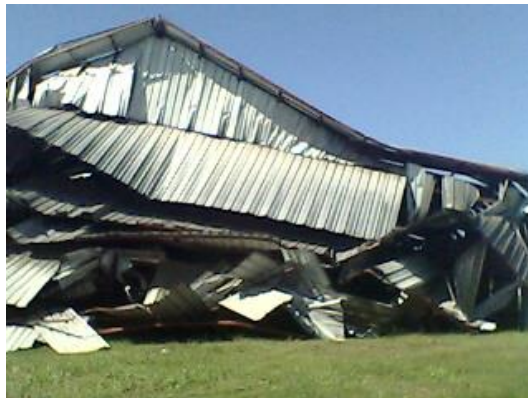
Gambar 4. Photo Kondisi Runtuhnya Bangunan Penjemuran Karet

Setelah digunakan selama kurang lebih 3,5 tahun bangunan tersebut runtuh seperti ditunjukkan pada gambar 4, tepatnya kejadian tersebut terjadi pada hari Jumat tanggal 21 Mei 2010 sekitar jam 22.00 wib.

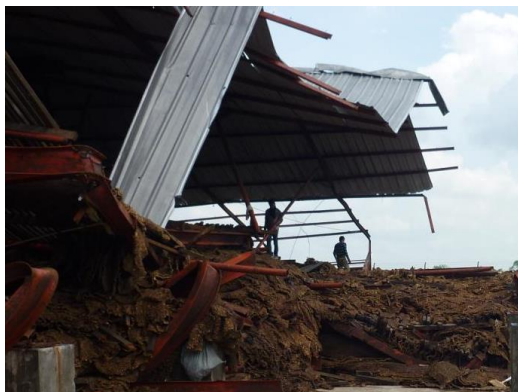
Gambar 5. Photo Tumpukan Lembaran Karet Pasca Keruntuhan

Dari informasi yang di terima kondisi cuaca pada saat itu mendung disertai hujan dan angin yang kencang serta muatan bangunan perjemuran terisi penuh oleh lembaran karet gambar 5.

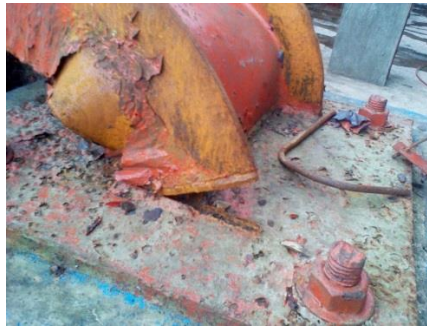
Gambar 6. Photo *Failure* pada Tumpuan Kolom

Terlihat dari kondisi keruntuhan pada gambar 6. runtuhnya struktur bangunan mengindikasikan terjadinya kegagalan pada kolom sehingga konfigurasi keruntuhan seperti tudung saji dimana bubungan atap hampir menyentuh permukaan tanah.

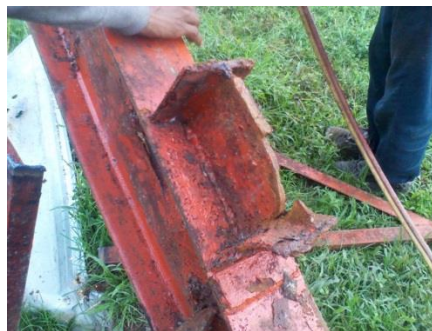
Gambar 7. Photo *Failure* pada Tumpuan Balok

Kegagalan pada balok terjadi pada daerah tumpuan dimana seolah-olah mekanisme keruntuhan, *beam sway* terpenuhi, terlihat dari gambar 7.
