**TINGKAT KINERJA
STRUKTUR BAJA BANGUNAN PENJEMURAN KARET
PT. MARDEC SIGER WAYKANAN
DENGAN PERKUATAN BRESING KONSENTRIK
AKIBAT BEBAN GEMPA**

Sapta, Sari Farlianti

Dosen Program Studi Teknik Sipil, Fakultas Teknik, Universitas IBA

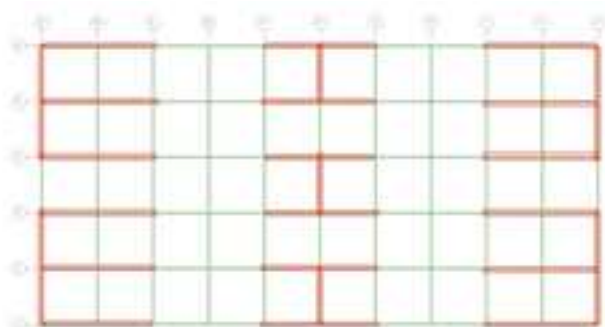
Gambar 3.14. Lokasi pemasangan *bracing* pada portal arah x dan y pada Lt. 1 & 2

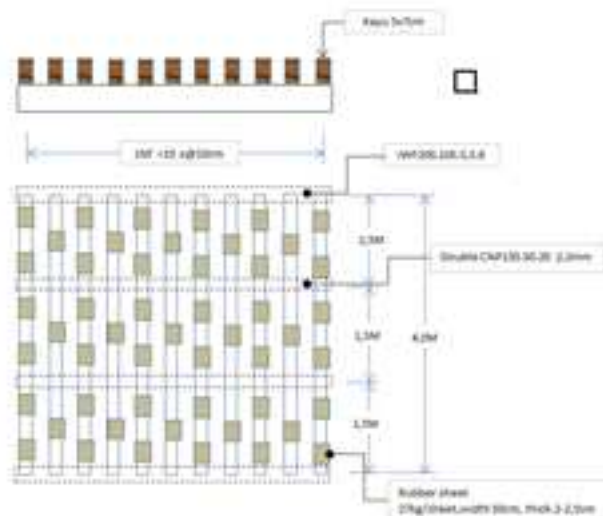
Gambar 3.17. Konfigurasi Beban Lembaran Karet

Dari gambar 3.17 diatas satu kayu 5x7 cm terdapat :

- ±189 rubber sheets/ruang @27kg (kondisi basah) = 5.103 kg
- Dalam satu lantai terdapat 50 ruang-2 ruang ut. Lift = 48 ruang
- Total berat rubber sheet 4 lantai = 979,776 Ton (kondisi Basah)

Dalam satu kamar ada $5.103\text{kg}/(4,5\text{m}\times 4,5\text{m}) = 252 \text{ kg/m}^2 = 2,47 \text{ kN/m}^2$, kemudian beban ini kita distribusikan ke balok sebagai berikut:

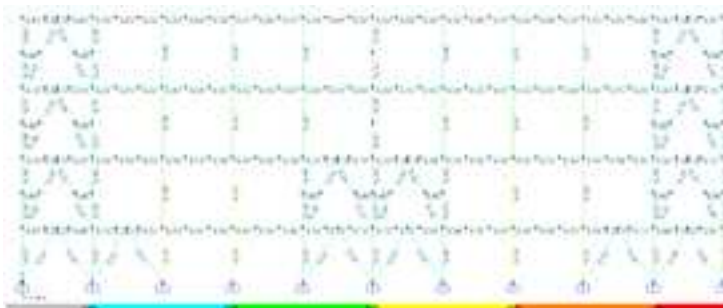
Gambar 3.20. P-M Interaksi Rasio Akibat Beban Gravitasi Dan Gempa Setelah di Pasang *Bracing* Pada Portal arah x (Rangka 2 dan 5)

Tahap selanjutnya dilakukan pembebanan gempa statik pada struktur SRBKK untuk mengetahui stabilitas struktur. Dari hasil analisa terlihat dari gambar 3.19 dan 3.20. diatas pada rangka arah -x dan arah- y *Strength Ratio* < 1 (balok = 0,49; kolom = 0,942; bresing = 0,937), a artinya SRBKK mampu menahan beban nominal gempa rencana. Tahap berikutnya lakukan pemeriksaan defleksi dan simpangan antar tingkat, P-Δ serta stabilitas dan pembesaran torsi.

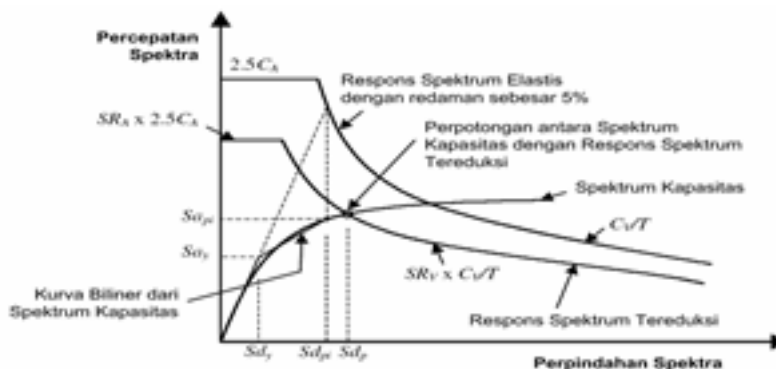
Gambar 3.21 *Performance Point* (ATC 40)

Metode yang digunakan pada studi kasus ini adalah *Capacity Spectrum Method* (CSM). Pada metode ini menghasilkan *Performance point*, yaitu titik pertemuan kurva kapasitas struktur (*Capacity Spectrum*) dari hasil *pushover analysis* dan kurva respon spektrum tereduksi (*Demand Spectrum*) dalam format ADRS (lihat gbr. 3.21) yang menggambarkan kapasitas struktur dalam menahan beban gempa rencana.

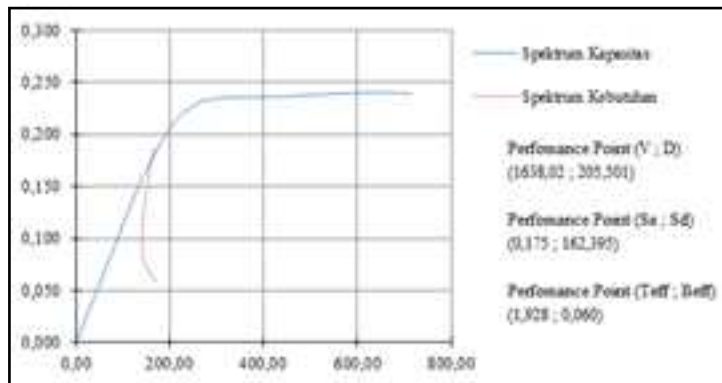
Gambar 3.26. Kurva *Performance Point* Arah y SRPMK.

Dari gambar 3.26 terlihat *performance point* terletak pada $V_{pp} = 1.638,02kN$ dan $D_{pp} = 205,501mm$, bila dilihat pada tabel 3.13 Kinerja SRPMK pada *performance point* adalah *Damage Control (IO to LS)*.

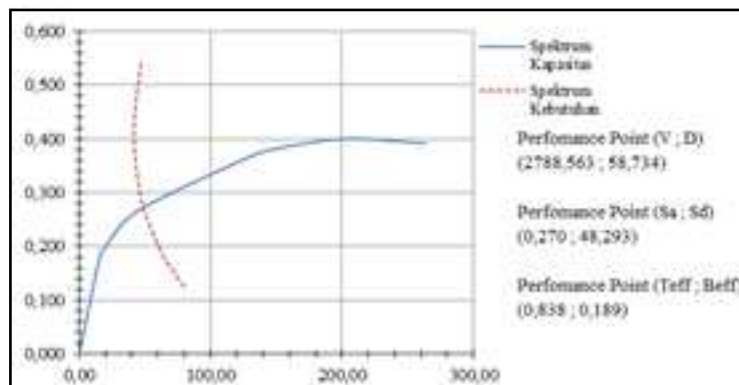
Gambar 3.27. Kurva *Performance Point* Arah y SRBKK

Gambar 3.27 menunjukkan besarnya gaya geser dasar dan perpindahan puncak pada *performance point* ($V_{pp} = 2.788,563kN$, $D_{pp} = 58,734mm$), bila dilihat pada tabel 3.14 *Performance Point* terjadi antara step 3 dan 4 besarnya $V_{Step-4} = 3.728,432kN$, $D_{Step-4} = 155,196mm$ dimana bresing telah mengalami keruntuhan (*Collapse*) sedangkan tingkat kinerja balok *Life Safety (LS-CP)* dan pada kolom belum terjadi sendi plastis (gbr. 3.23), berdasarkan kondisi ini maka kinerja bangunan adalah *Life Safety (LS)*.

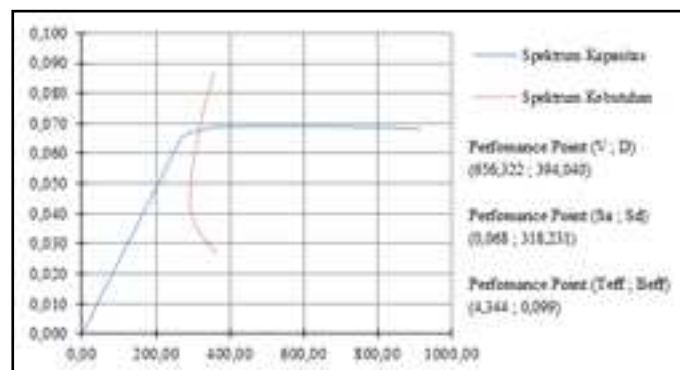
Gambar 3.31 Kurva *Performance Point* Arah x SRPMK

Dari gambar 3.31 terlihat *performance point* terletak pada $V_{pp} = 656,322kN$ dan $D_{pp} = 394,040mm$, bila dilihat dari tabel 3.15 Tingkat Kinerja Struktur pada *performance point* adalah *Collapse (C to D)*.

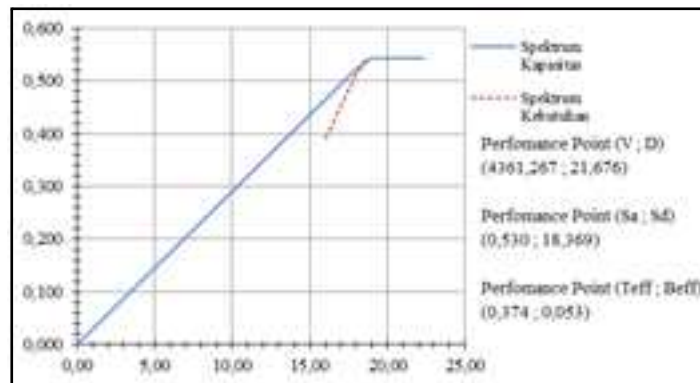
Gambar 3.32. Kurva *Performance Point* Arah x SRBKK

Dari gambar 3.32 menunjukkan besarnya gaya geser dasar dan pepindahan puncak pada *performance point* ($V_{pp} = 4.361,267kN$, $D_{pp} = 21,676mm$), bila dilihat dari tabel 3.16 *performance point* terletak antara step 1 dan 2 dengan tingkat kinerja pada *Performance Point* adalah *Operational (O)*.

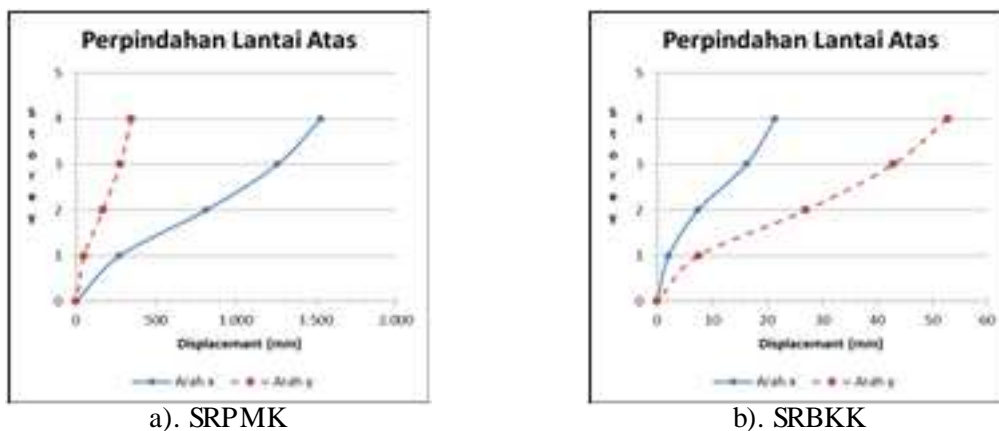
Gambar 3.33. Perpindahan Lantai (a). Bangunan Eksisting (b). Bangunan dengan Perkuatan

1. Perpindahan Lantai Izin = $0,02h = 340mm$
2. Perpindahan Antar Lantai Izin = $90mm$

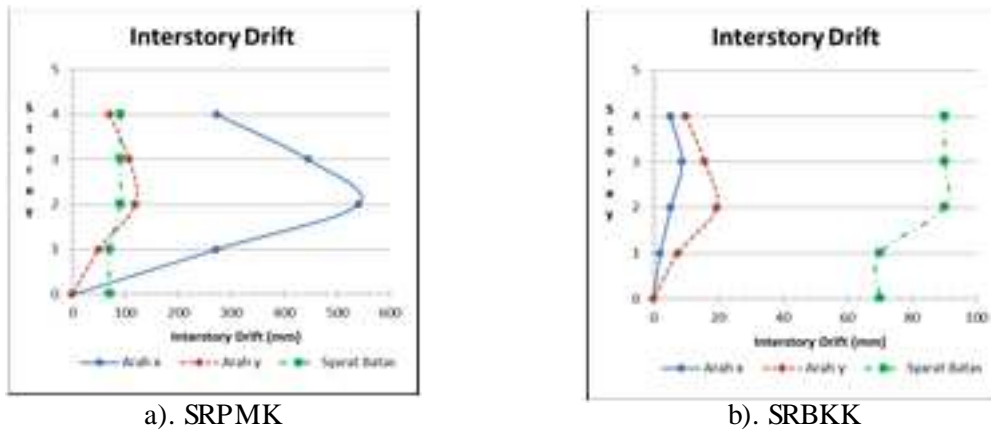
a). SRPMK b). SRBKK

Gambar 3.34. Perpindahan Antar Lantai
